Datum: 2018-09-18
Rapport: 2018-073-02
Adress: Tiundagatan 50-59, Uppsala
Uppdragsgivare: Lawab/Brf Kurvan

Utlåtande balkonger Tiundagatan 50-59, Uppsala

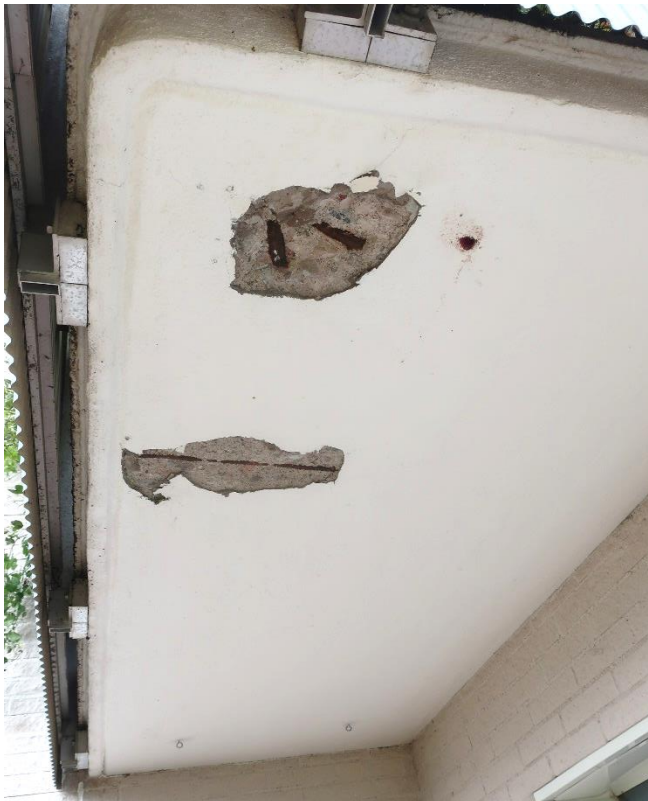
Generellt finns det rostutfällningar, och spjälkningar synliga på plattornas undersidor. Det beror på att ingjuten armering rostar och betongen spjälkar loss på grund av volymökningen från korrosionen. I stort sett samtliga plattor som kontrollerats har skador. Ett stort antal plattor har tidigare lagats lokalt. Lagningarna har inte utförts korrekt och spjälkar idag loss. Man har vid de tidigare lagningstillfällena endast lagat skadad betong och inte rengjort armeringsjärnen från rosten, något som gör att lagningarna inte håller och korrosionen fortlöper.

Bild 1. Spjälkningar vid tidigare lagade ytor. Balkong Våning 2 entréstepel Hus 53.

Sammantaget är balkongernas tekniska livslängd över. Att laga balkongerna lokalt förlänger inte den tekniska livslängden, utan är bara en fördyrande åtgärd utan effekt. Att lappa och laga balkongplattorna samt måla dem som tänkt är därför inte möjligt.

Det enda alternativet som Stockholm Betongkonsult kan rekommendera är att bila ner plattorna i sin helhet och gjuta om dem.

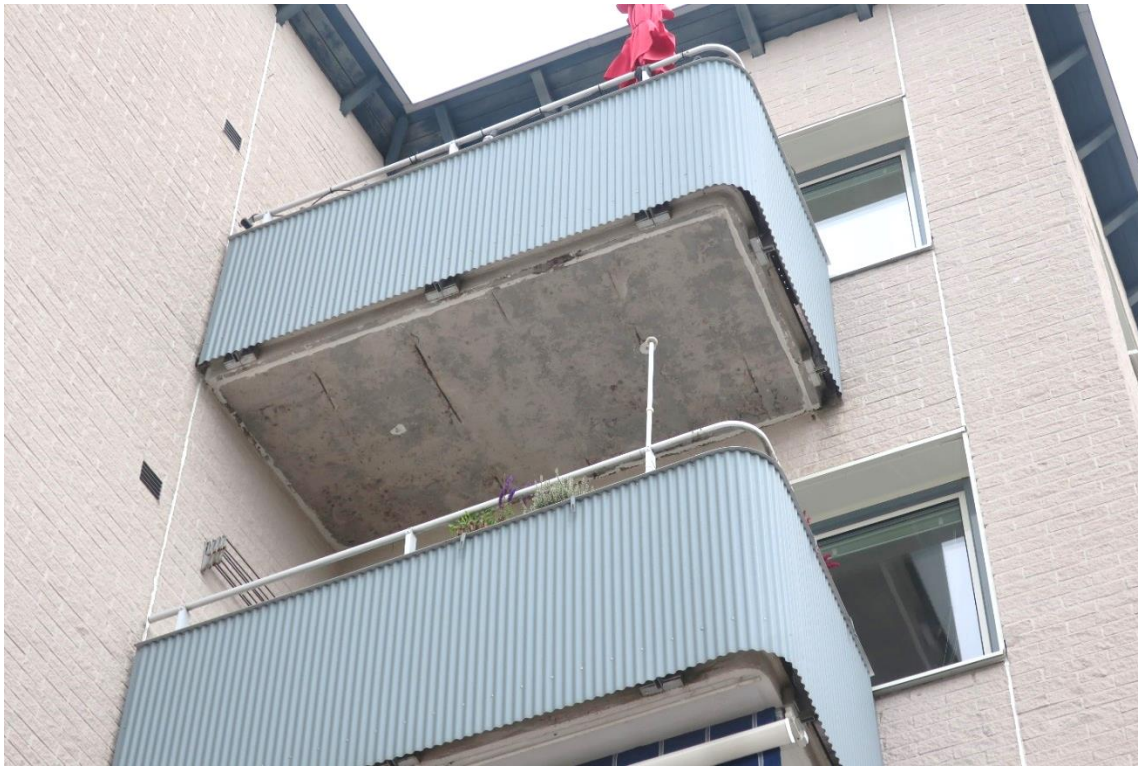
På plattor som slipats finns en stor andel av underkantsarmeringen synlig. Det är en indikation på att det döljer sig mer skador under färgen på de som inte slipats än. Se bild 2 och 3.

Bild 2. Plattor med synlig underkantsarmering. Balkong våning 4, Hus 57 över entré.

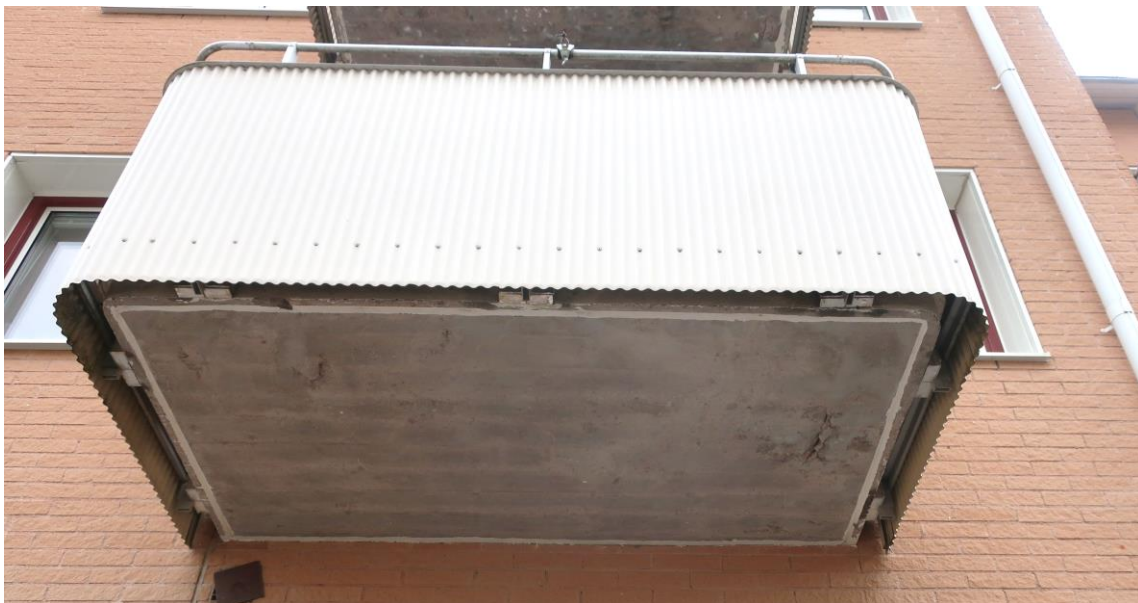
Bild 3. Balkong våning 2 längst till höger, Hus 54.

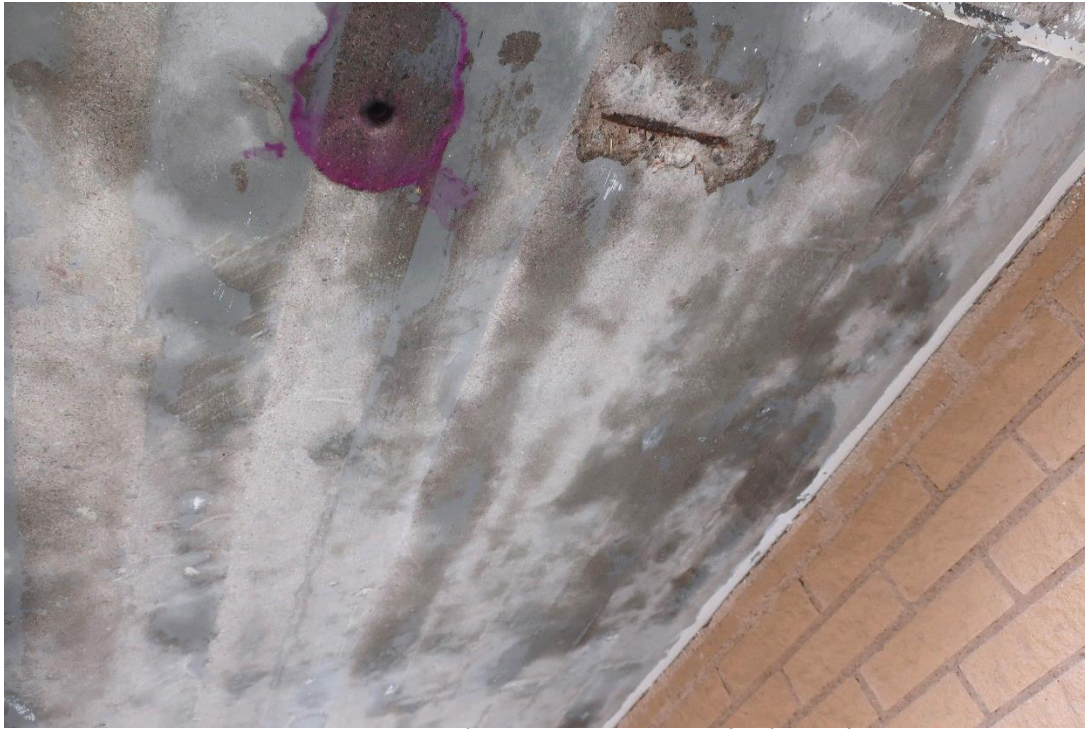
Plattorna är genomfuktade, främst på övre planen, men även plattor längre ned. Det finns starka indikationer att terrazzobeläggningsen är otät. Vid tillfället för undersökningen hade det regnat på morgonen och det syns tydligt på de slipade plattorna att fukten tränger genom konstruktionsbetongen då det var mörka och kännbart fuktiga fält på undersidorna. Se bild 4.

Bild 4. Fuktig undersida, Hus 50 våning 3, generellt på vån.3 låghusen.

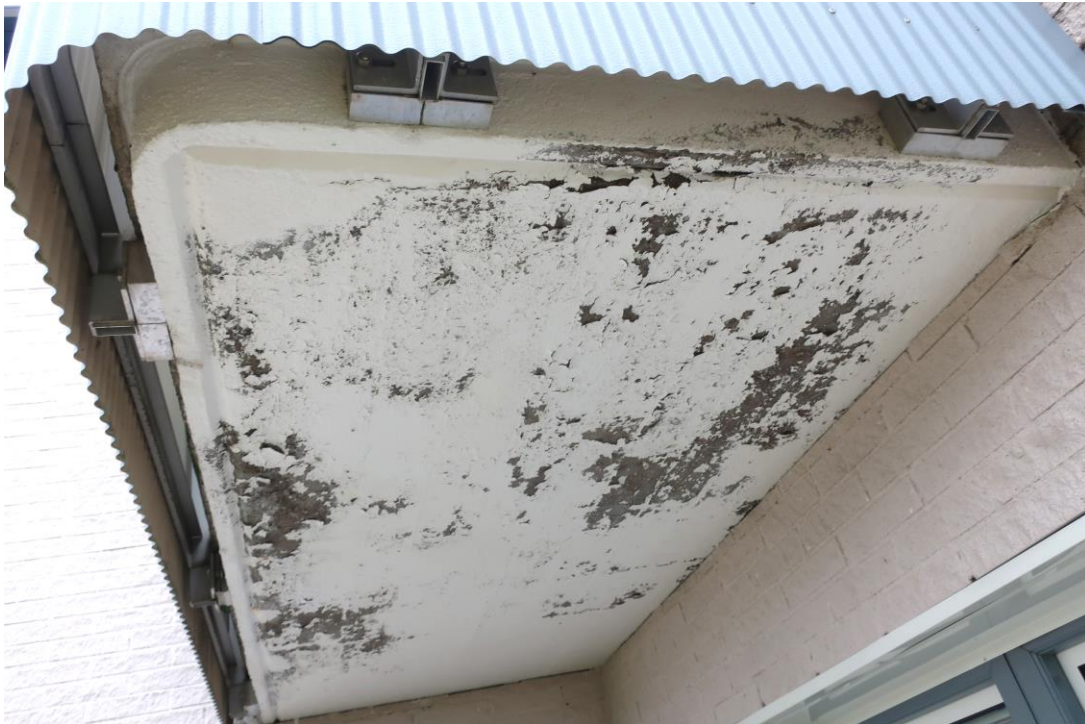
På punkthusen har ett stort antal plattor färgsläpp, krackeleringar i färgen samt frostavskalning i ytan till följd på undersidorna, något som orsakats av fuktgenomträngning. Det finns balkongstaplar där samtliga plattor genomfuktats. Är plattorna genomfuktade är det risk att överkantsarmeringen rostar. Se bild 5.

Bild 5. Genomfuktad platta, stapel över entré, Hus 53.
